KIZILKUYU YABAN HAYATI GELİŞTİRME SAHASI (ŞANLIURFA) ÇEVRE SORUNLARININ ARAŞTIRILMASI

Hakkı SAZAK
Harran Üniversitesi Mühendislik Fakültesi Çevre Müh. Bölümü, Osmanbey
Yerleşkesi, 63190 Şanlıurfa, Türkiye
(hakki.sazak@gmail.com)
Danışman: Prof. Dr. M. İrfan YEŞİLNACAR

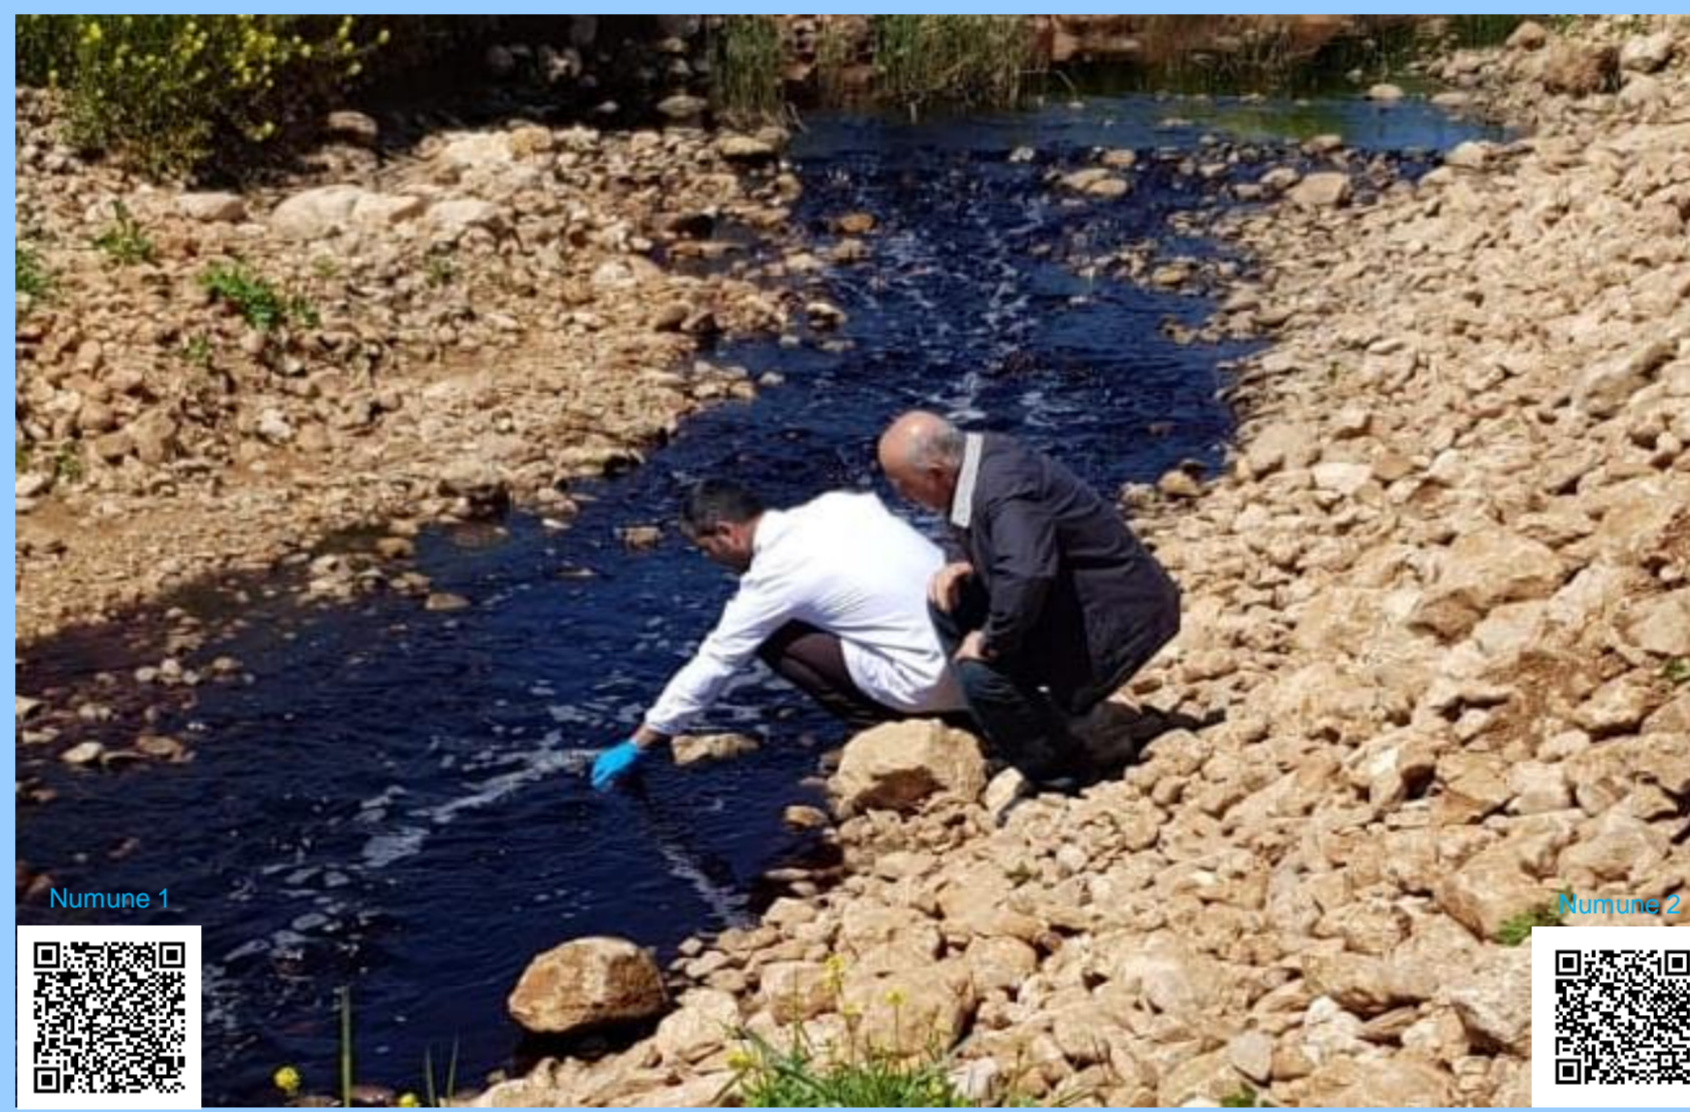
Şekil 3. KYHGS' den numune alınması

Bu noktalardan, atık su özelliğinin belirlenmesi için, örnekler alınarak akredite olmuş laboratuvarında analiz edildi.

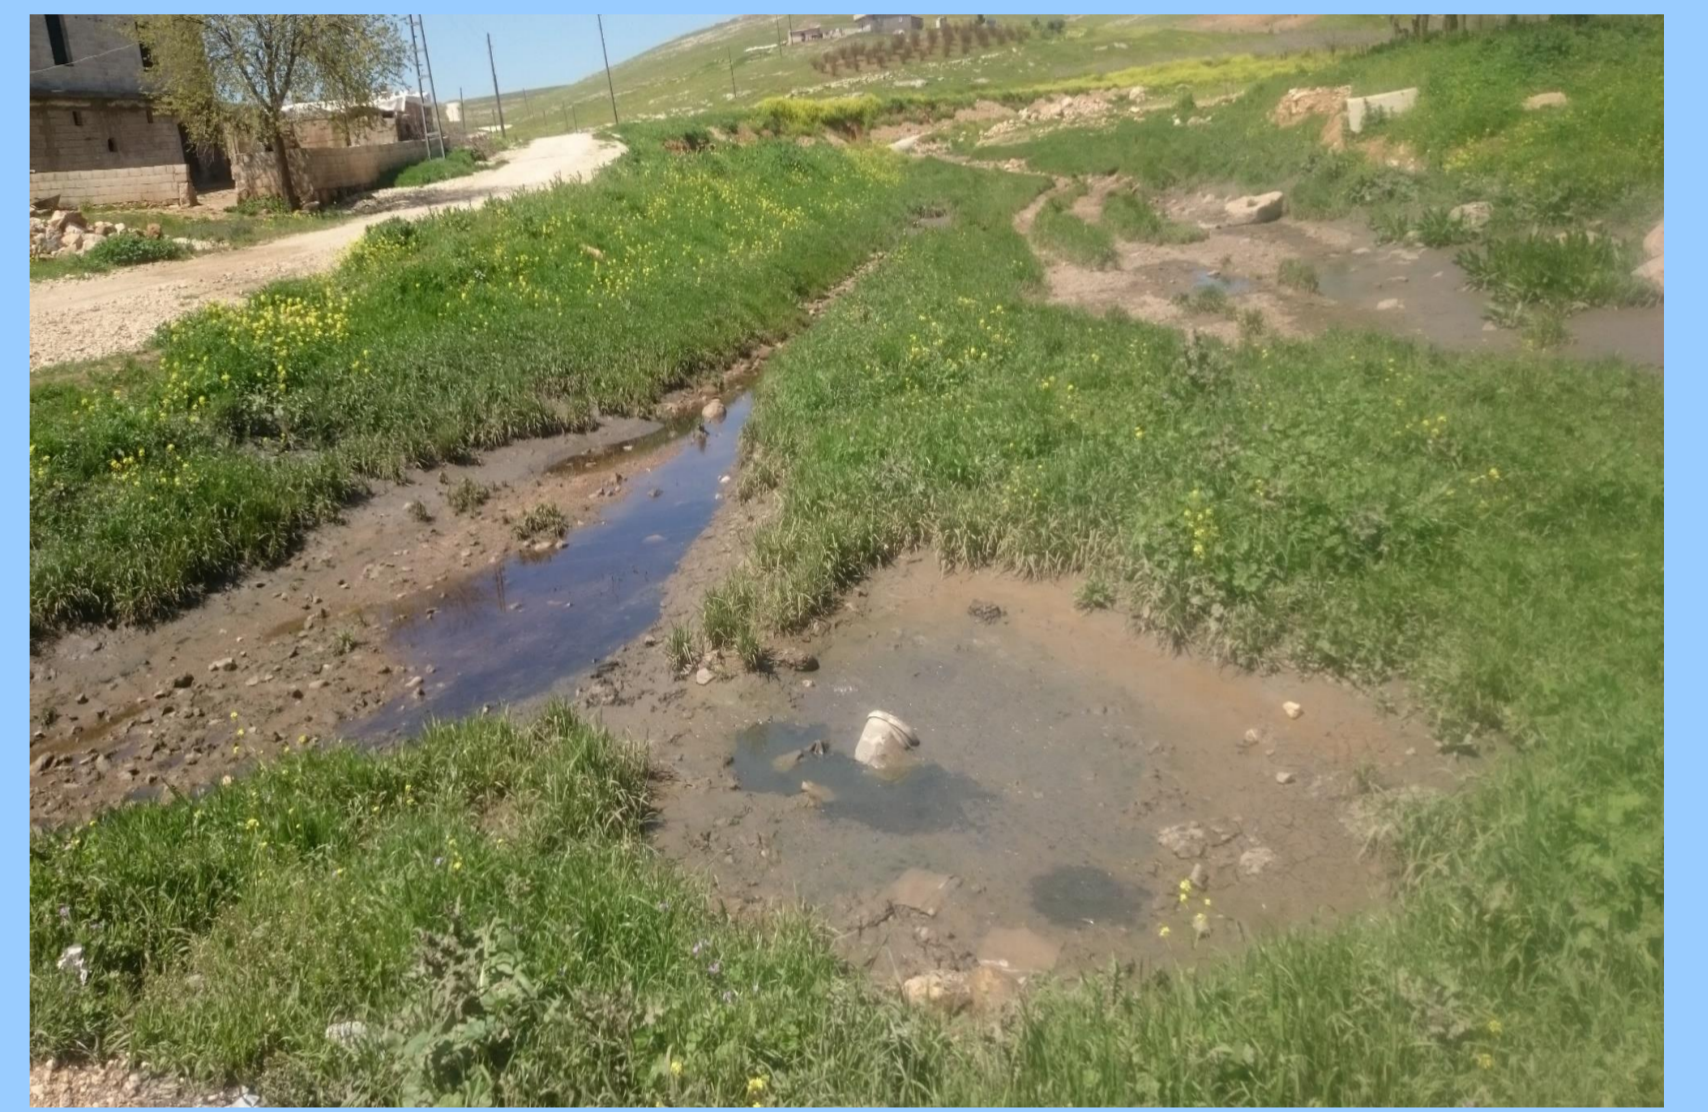
Şekil 5. KYHGS Kızılkuyu yerleşiminde oluşan çevre kirliliği
